Dotyczy: ustalenia przyczyn powstawania zastoju wodnych w ul. Łęczyckiej  
w rejonie ul. Prostej w Ozorkowie

## ANALIZA

### Dotyczy: systemu odwodnienia ul. Łęczyckiej w Ozorkowie

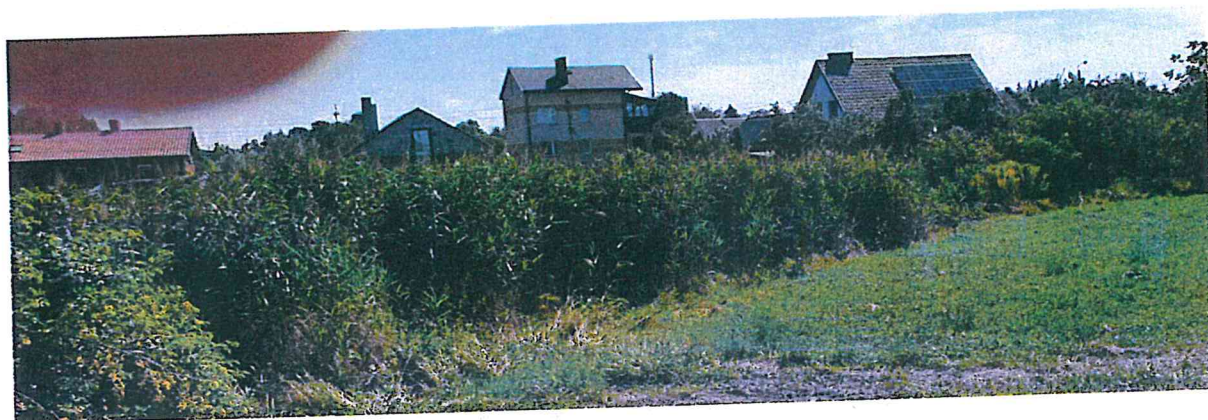
W przypadku podjęcia decyzji o modernizacji systemu odwodnienia rejonu, należy rozważyć ewentualne przeznaczenie łąki położonej vis a vis GS Ozorków dla stworzenia zbiornika lub terenu „zalewowego”, który będzie posiadał zdolność przejęcia wody stagnującej obecnie na jezdni podczas opadów nawałnych. Na wskazanym terenie zielonym do dziś widoczny jest pas trzcin, który stanowi prawdopodobnie pozostałość po systemie przejmowania wód opadowych, jaki funkcjonował tu przed laty, a który aktualnie jest w końcowej fazie zaniku.

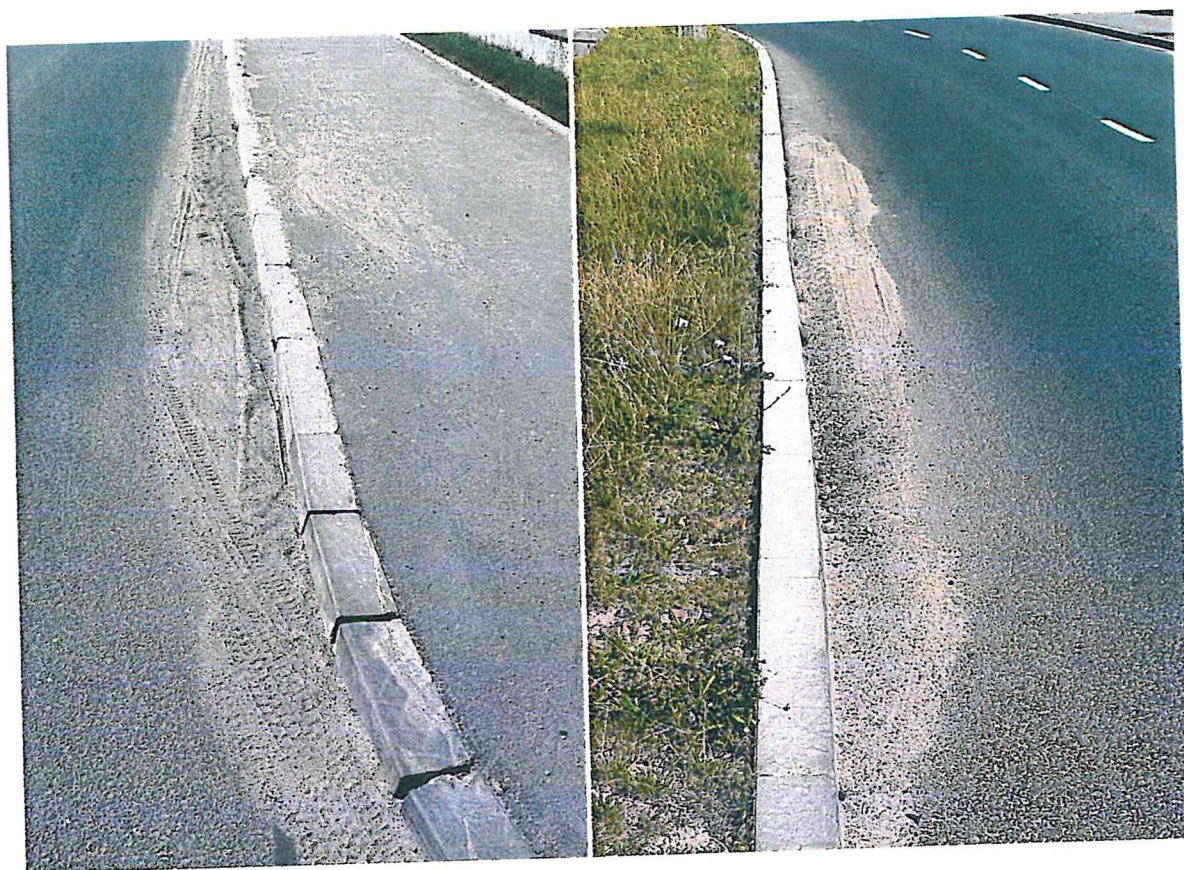
Do czasu poprawienia sprawności systemu odwodnienia rejonu, zasadnym jest regularne czyszczenie kanalizacji, wpustów oraz jezdni, na której w dniu kontroli

zalegały ponadstandardowe ilości piachu. Piach ten, wraz z wodą opadową, przedostanie się do kanalizacji, zmniejszając jej sprawność.
