# POLSKI ZWIĄZEK MOTOROWY

NOW/63/2022

Zakres oceny: Określenie wartości rynkowej pojazdu.

| Dane techniczne | Marka pojazdu | Oznaczenie typu / modelu | Rodzaj / podrodzaj pojazdu | | |
|---|---|---|---|---|---|
| | BMW | E21 | samochód osobowy | | |

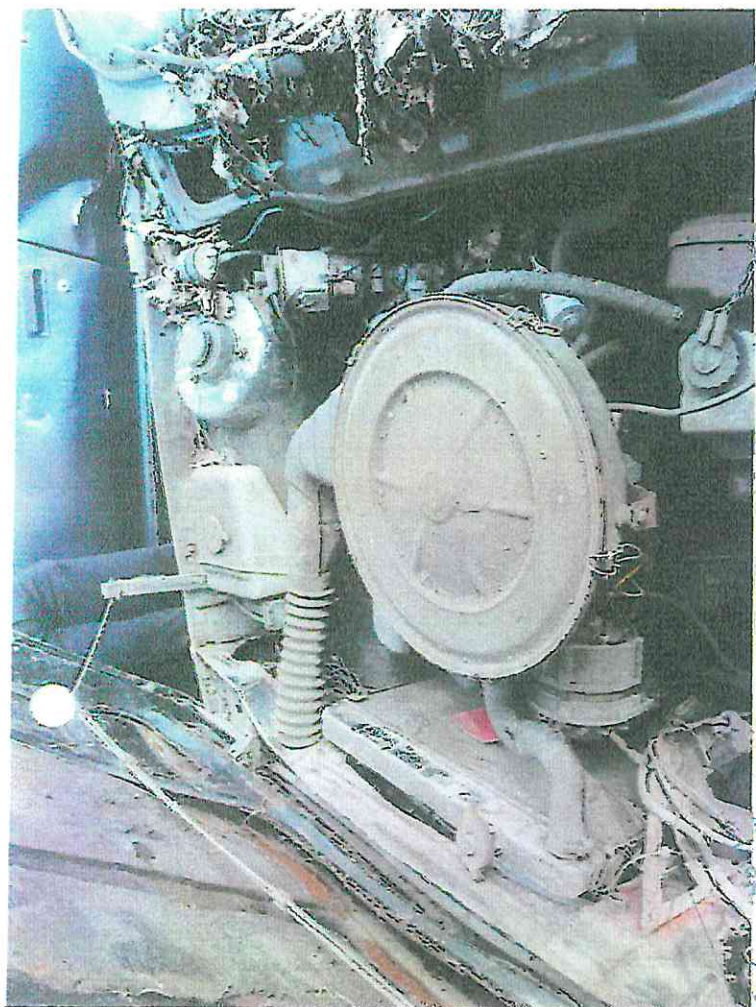
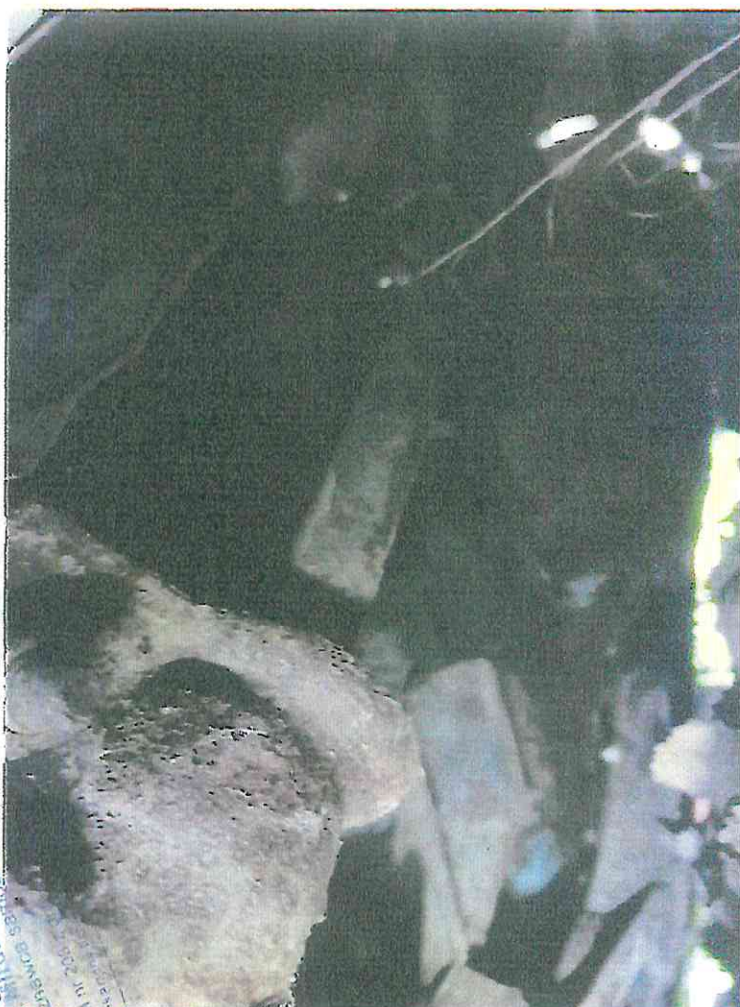
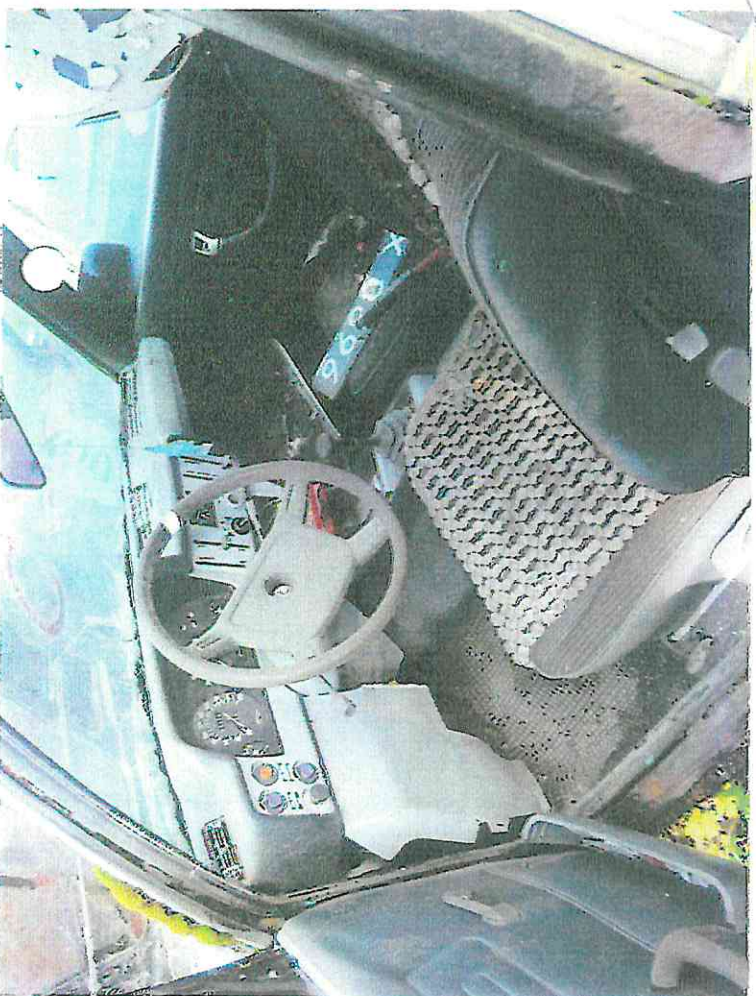
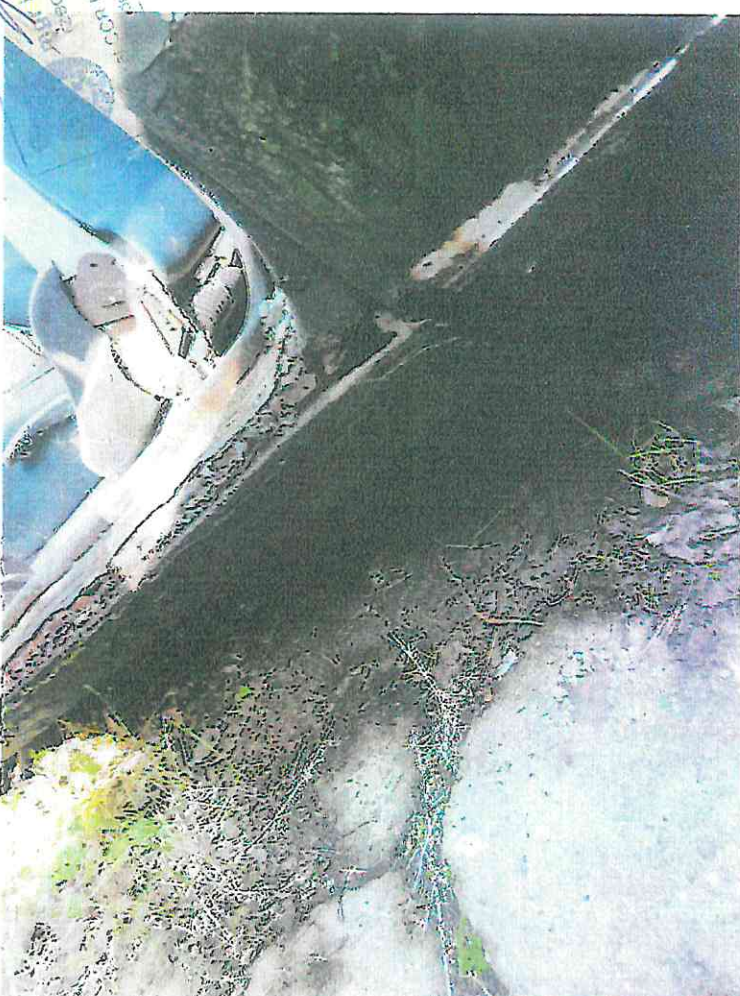
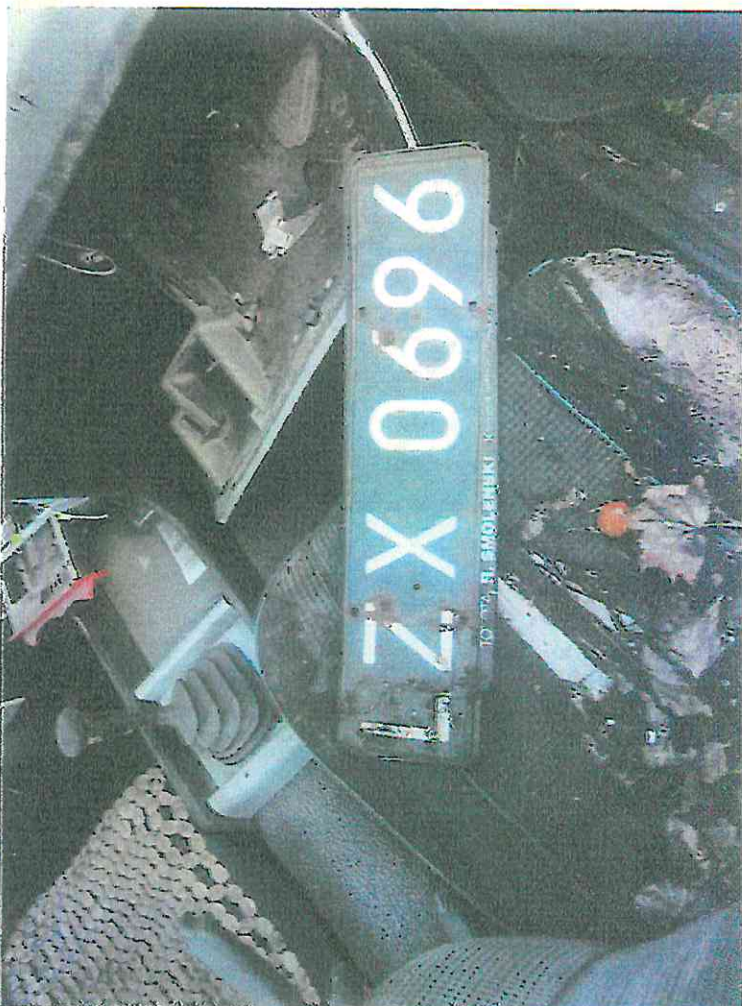
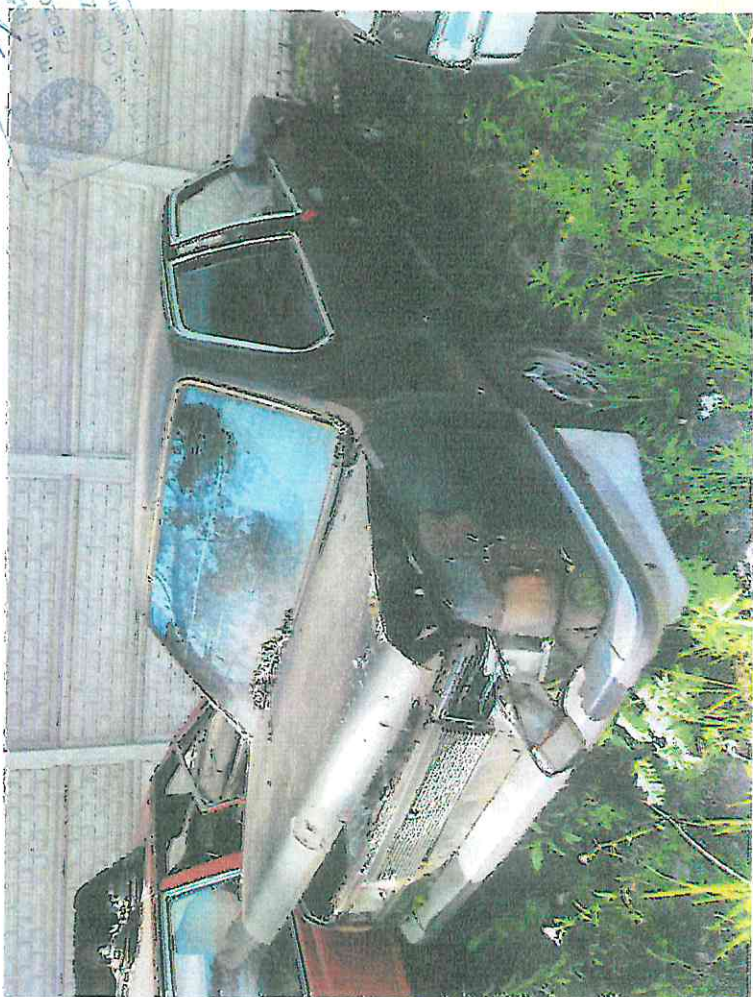
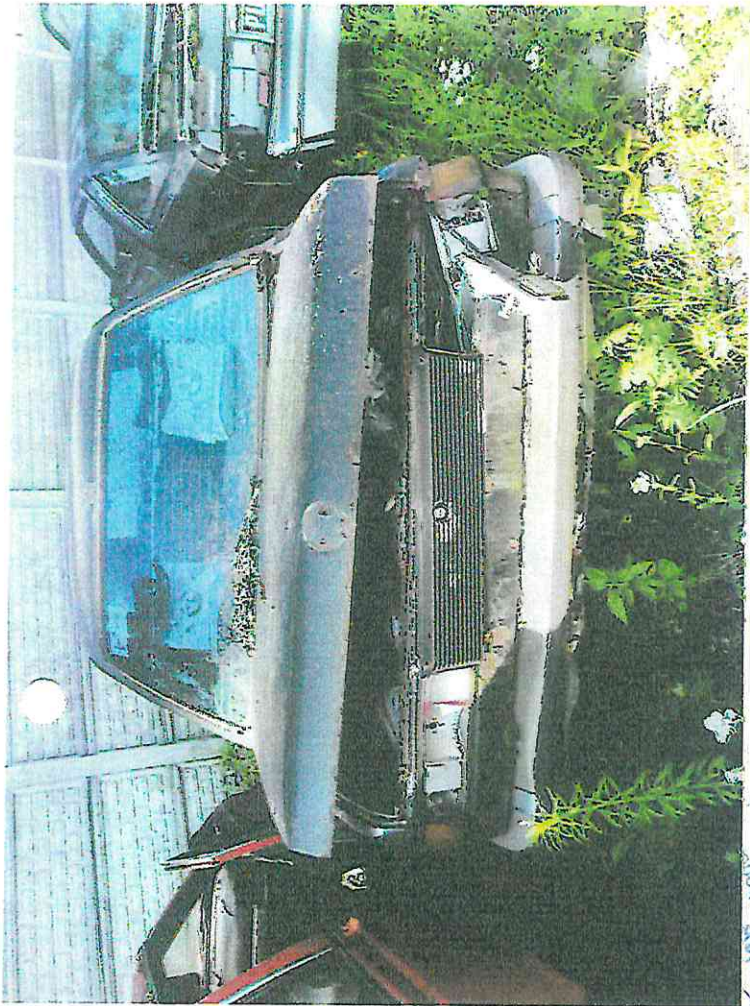
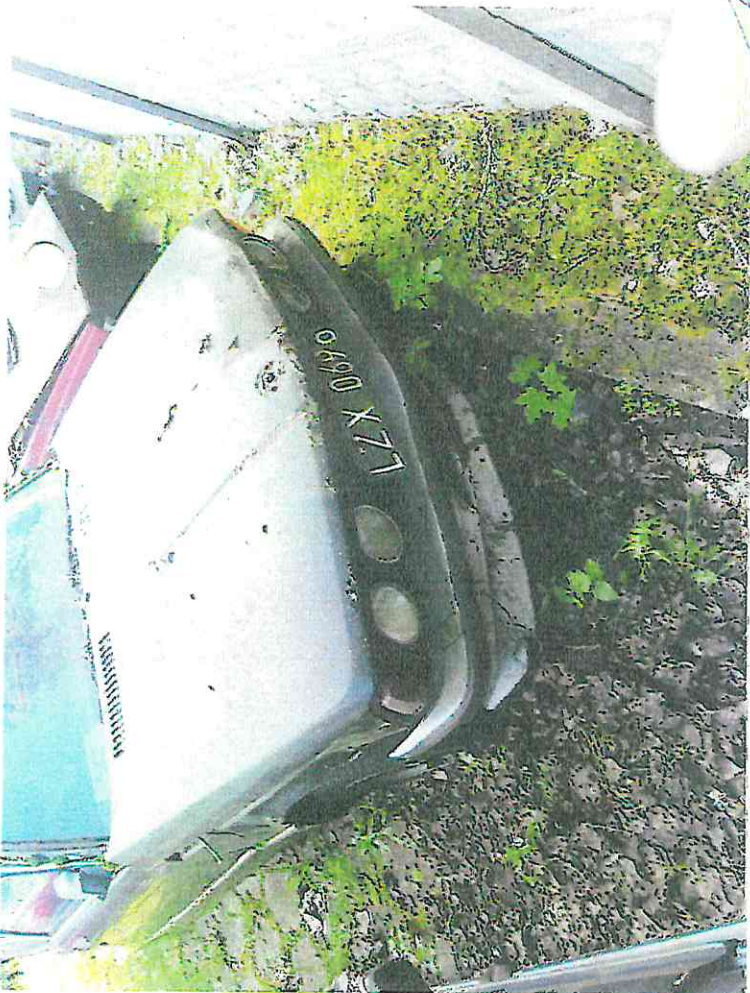
w załączeniu wydruk zdjęć aktualnego stanu pojazdu – szt.8.

- II UWAGI:** 1. nie przedstawiono dowodu rejestracyjnego, ani innych dokumentów  
2. pojazd po dłuższym (dwudziesto-jedno letnim) przestój bez zabezpieczenia, niesprawny, niekompletny. Zniszczony w wyniku korozji.

1. NADWOZIE, stwierdzono: Nadwozie z zawansowaną korozją elementów nośnych i poszycia zewnętrznego. Korozja perforacyjna progów, podszybia, podłogi, dolnych części drzwi, połączeń zgrzewanych, podłóżnic oraz okolic punktów mocowania zawieszek. Lakier, zmatowiony z korozją płatową. Uszkodzony kolizyjnie tył i lekko przód.

2. SILNIK, stwierdzono: niesprawny, z uwagi na długotrwały przestój bez zabezpieczenia, korozji uległy również elementy wewnętrzne silnika.

3. PODWOZIE, stwierdzono: zespoły podwozia niesprawne, mocno skorodowane, Układy hamulcowe zasadniczy - niesprawny, skorodowane elementy układu; koła zablokowane hamulec pomocniczy - niekompletny, niesprawny.

4. UKŁAD PRZENIESIENIA NAPĘDU, stwierdzono: niesprawny, utrudnione statyczne przełączanie biegów.

5. OSPRZĘT I WYPOSAŻENIE POJAZDU, stwierdzono: wnętrze: tapicerka siedzeń, boczaków i wykładzin, brudna, zbutwiała, podarta. Osprzęt elektryczny z przodu - skorodowany, z tyłu uszkodzony. Brak akumulatora. Ogumienie 185/70 R13: - o dużym stopniu zużycia, bez powietrza, uszkodzone (sparciałe przednie uszkodzenia mechaniczne).

Stwierdzony **stan techniczny pojazdu**, zużycie, korozja, uszkodzenia kolizyjne i przestój, kwalifikują pojazd jedynie na złom.

1. Biorąc pod uwagę opisany powyżej aktualny stan techniczny i wizualny przedmiotowego pojazdu, w tym: uszkodzenia, długotrwały przestój i korozję – pojazd nie kwalifikuje się do naprawy, ani do odzysku części.
2. Uwzględniając powyżej opisany stan techniczny pojazdu wartość w stanie uszkodzonym można określić jako wartość złomu (Wpu), to ok. 450,00zł brutto.
3. W przypadku gdy pojazd jest zarejestrowany, to biorąc pod uwagę zapisy ustawy 'prawo o ruchu drogowym' (j.t. Dz.U. z 2022 r. poz.988, ze zm.) i ustawy 'o recyklingu pojazdów wycofanych z eksploatacji' (j.t. Dz.U. z 2020r. poz.2056.) dotyczące wyrejestrowania pojazdów, zaistnieje konieczność oddania pojazdu do stacji demontażu pojazdów.
