# POLSKI ZWIĄZEK MOTOROWY

BIURO CERTYFIKOWANYCH RZECZOZNAWCÓW TECHNIKI SAMOCHODOWEJ,  
RUCHU DROGOWEGO, MASZYN I URZĄDZEŃ

Zakres oceny: Określenie wartości rynkowej pojazdu.

| Dane techniczne | Marka pojazdu<br>Nissan | Oznaczenie typu / modelu<br>/ ALMERA | Rodzaj / podrodzaj pojazdu<br>samochód osobowy | | |

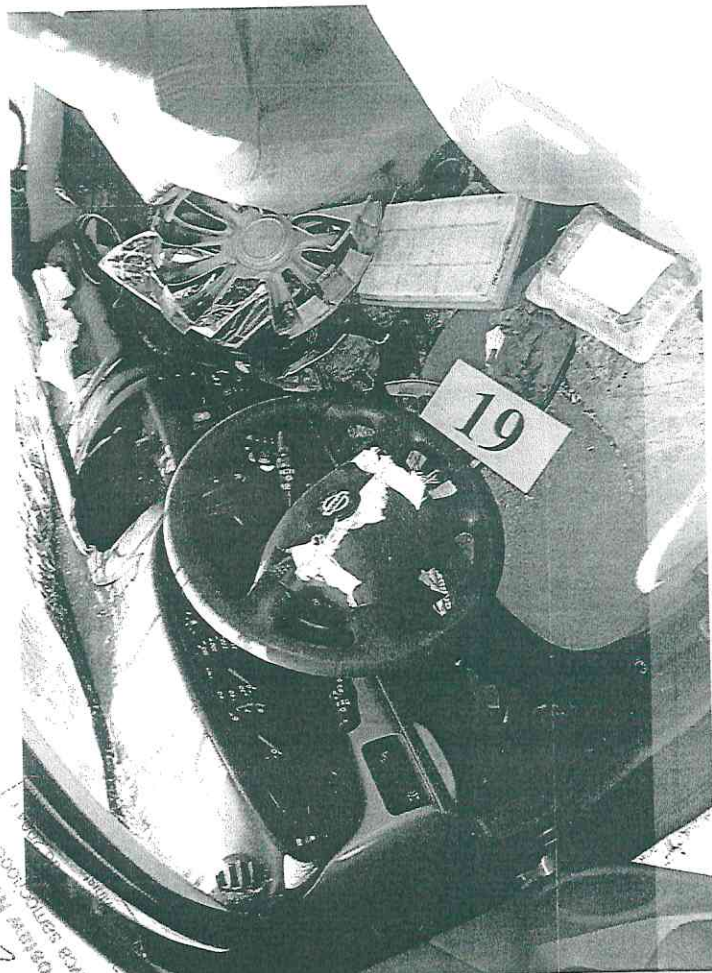
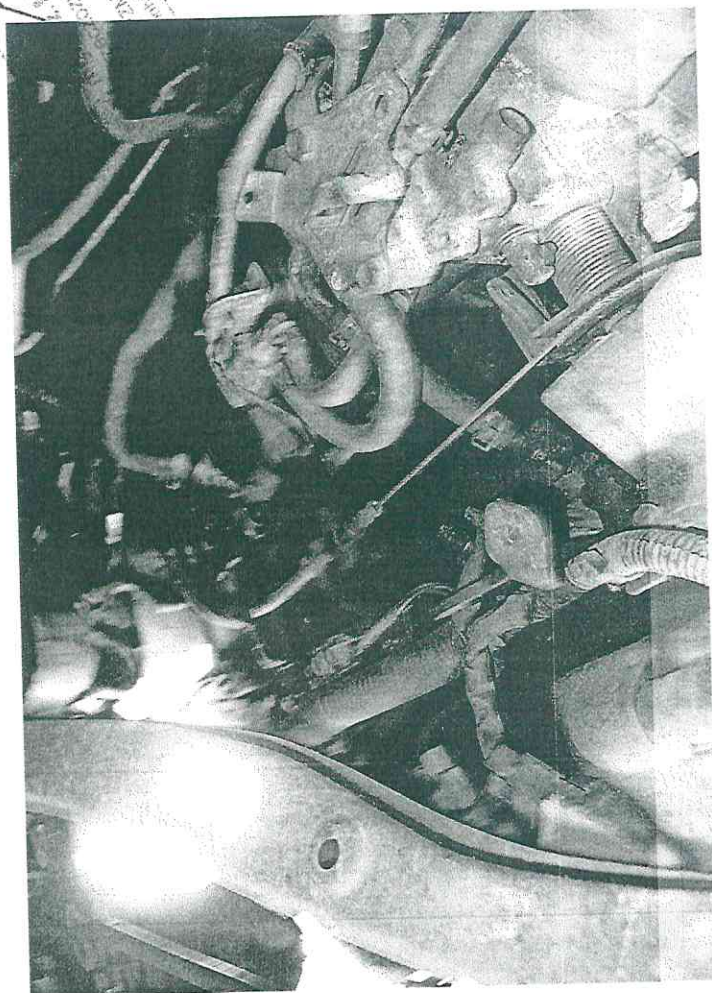
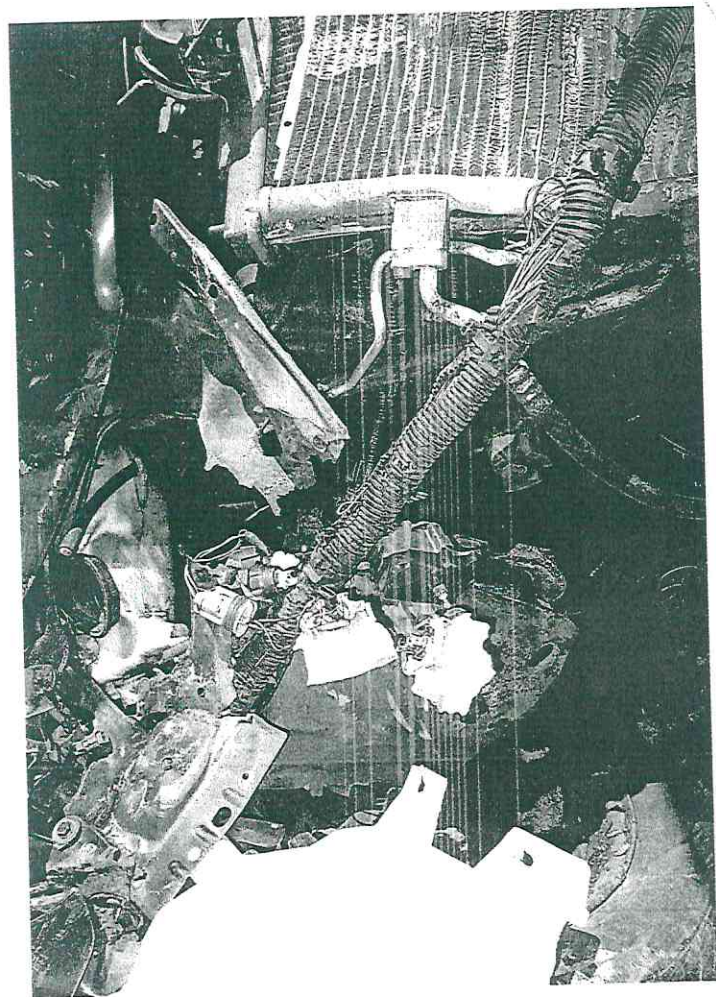
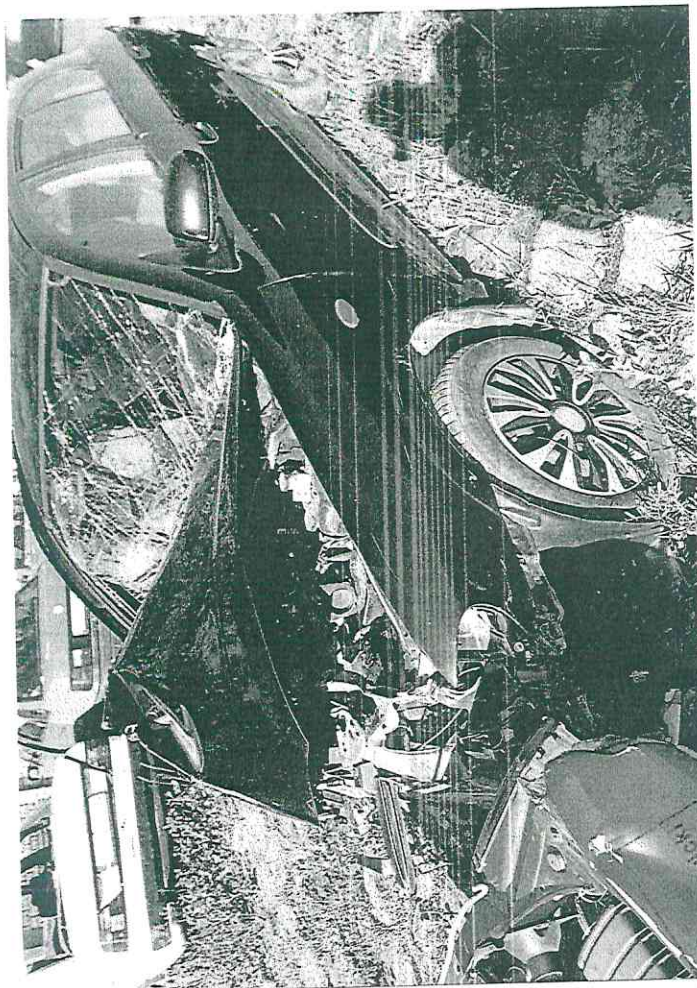
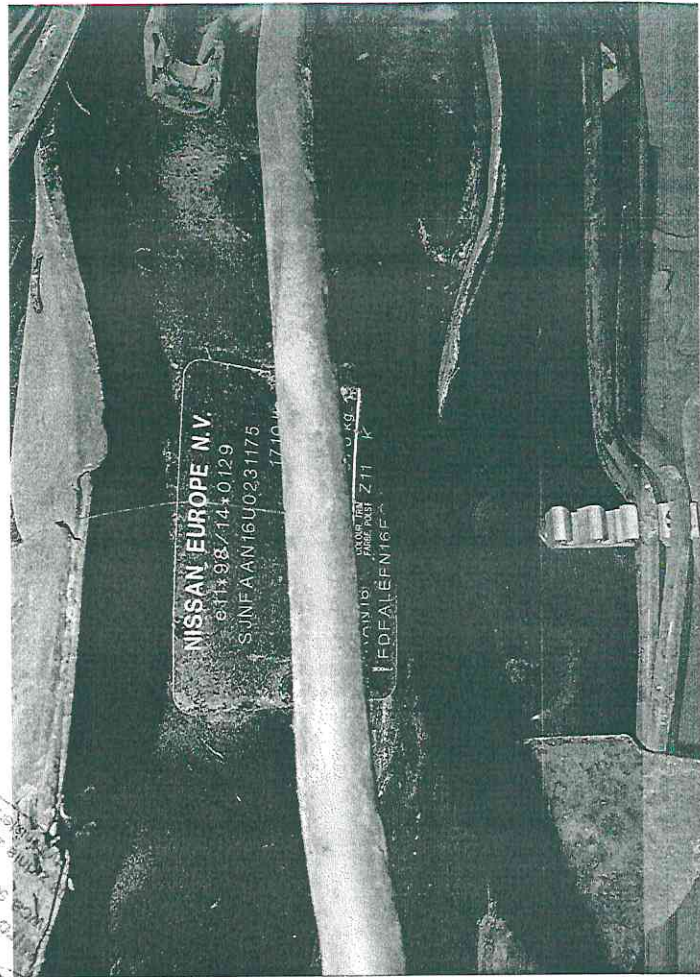
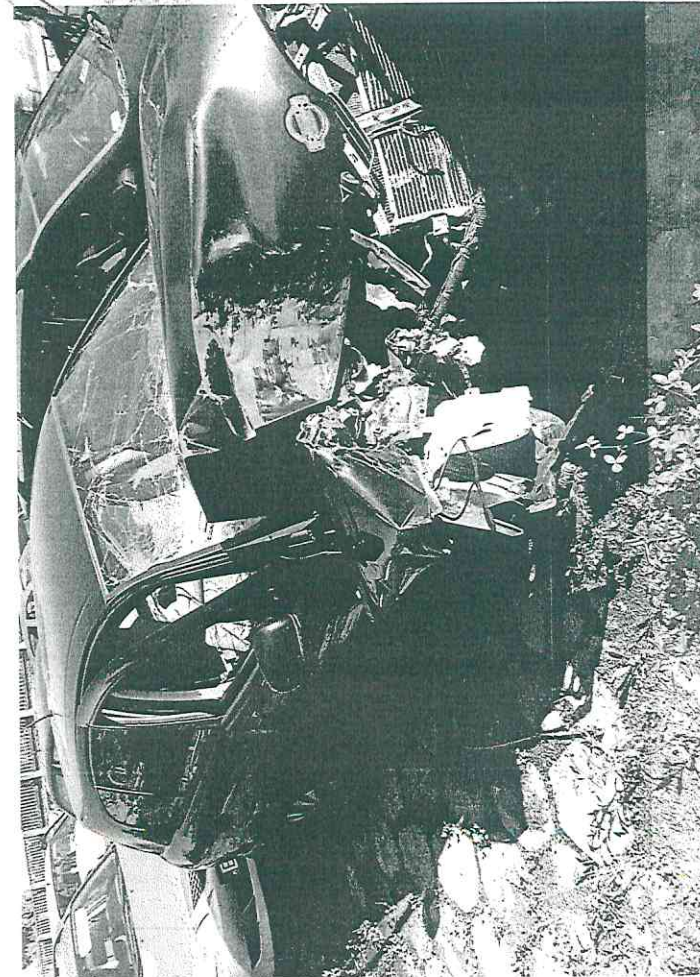
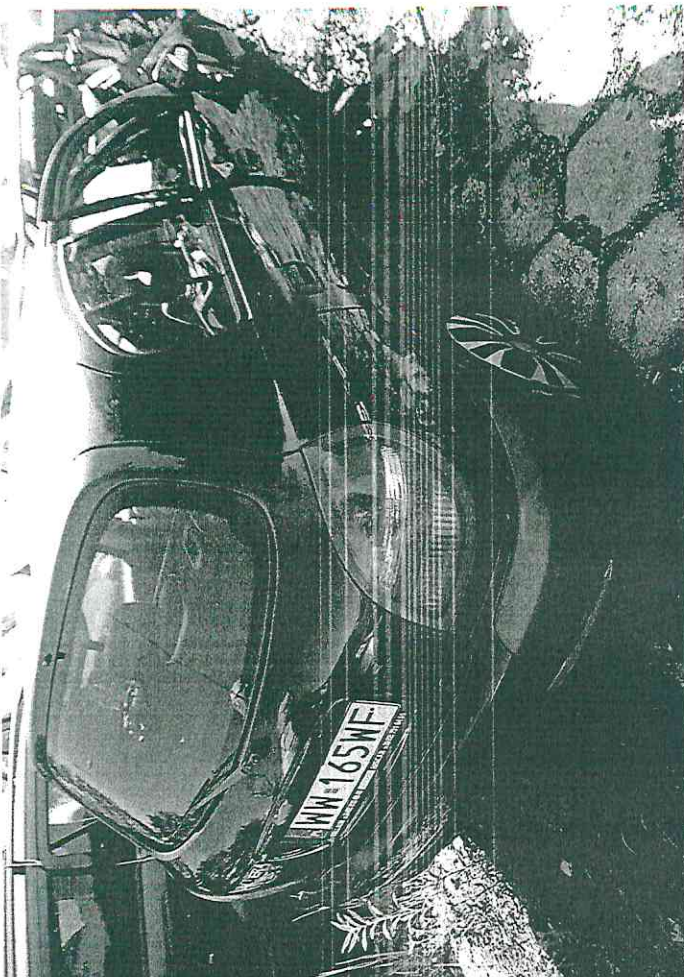
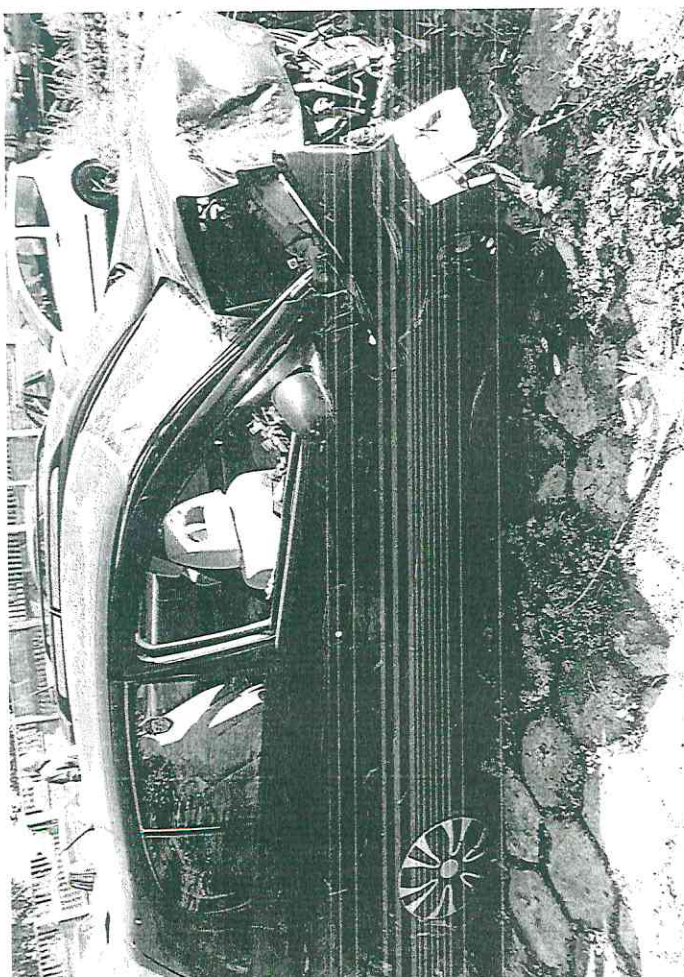
w załączeniu wydruk zdjęć aktualnego stanu pojazdu – szt.8.

1. NADWOZIE, stwierdzono: identyfikacja na podstawie tabliczki fabrycznej. Nadwozie uszkodzone wypadkowo z prawej przedniej strony, wyrwane koło p/p. Uszkodzone m.in.: zderzak p. drzwi p/p, błotnik p/p, słupek A prawy. Zniekształcona konstrukcja nadwozia w prawą stronę, wystrzelone AirBagi kierowcy i pasażera. Korozja nadkoli, progów i częściowo podwozia.

2. SILNIK, stwierdzono: niesprawny, do sprawdzenia w warunkach warsztatowych. Widoczne wycieki, wyrwany z poduszek mocujących z prawej, uszkodzony osprzęt silnika

3. PODWOZIE, stwierdzono: uszkodzone, wyrwane zawieszenie przednie prawe, uszkodzony wózek zawieszenia. Układ hamulcowy zasadniczy - niesprawny, koła zablokowane, pocięta tarcza koła p/p

4. UKŁAD PRZENIESIENIA NAPĘDU, stwierdzono: uszkodzone półś prawa, brak możliwości sprawdzenia w warunkach oględzin

5. OSPRZĘT I WYPOSAŻENIE POJAZDU, stwierdzono: Osprzęt elektryczny z przodu - uszkodzony. Ogumienie 185/65 R15: - o dużym stopniu zużycia, koła prawej strony bez powietrza, uszkodzone opony (uszkodzenia mechaniczne). Wystrzelone AirBagi kierowcy i pasażera.

1. Biorąc pod uwagę opisany powyżej aktualny stan techniczny i wizualny przedmiotowego pojazdu, w tym: uszkodzenia wypadkowe, przestój i korozję – pojazd nie kwalifikuje się do naprawy, ani znaczącego odzysku części.

Stwierdzony **stan techniczny pojazdu**, zużycie, korozja, uszkodzenia kolizyjne i przestój, kwalifikują pojazd jedynie na złom.
