# POLSKI ZWIĄZEK MOTOROWY

NOW/52/2022

Zakres oceny: Określenie wartości rynkowej pojazdu.

| Dane techniczne | Marka pojazdu<br>WAZ | Oznaczenie typu / modelu<br>ŁADA 2101 | Rodzaj / podrodzaj pojazdu<br>samochód osobowy | | |

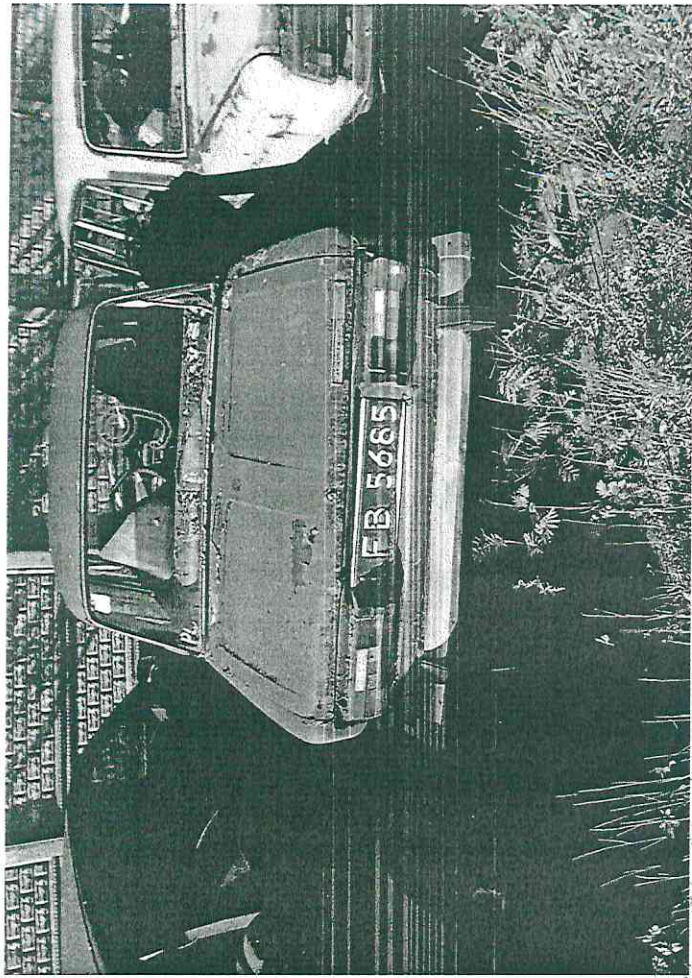
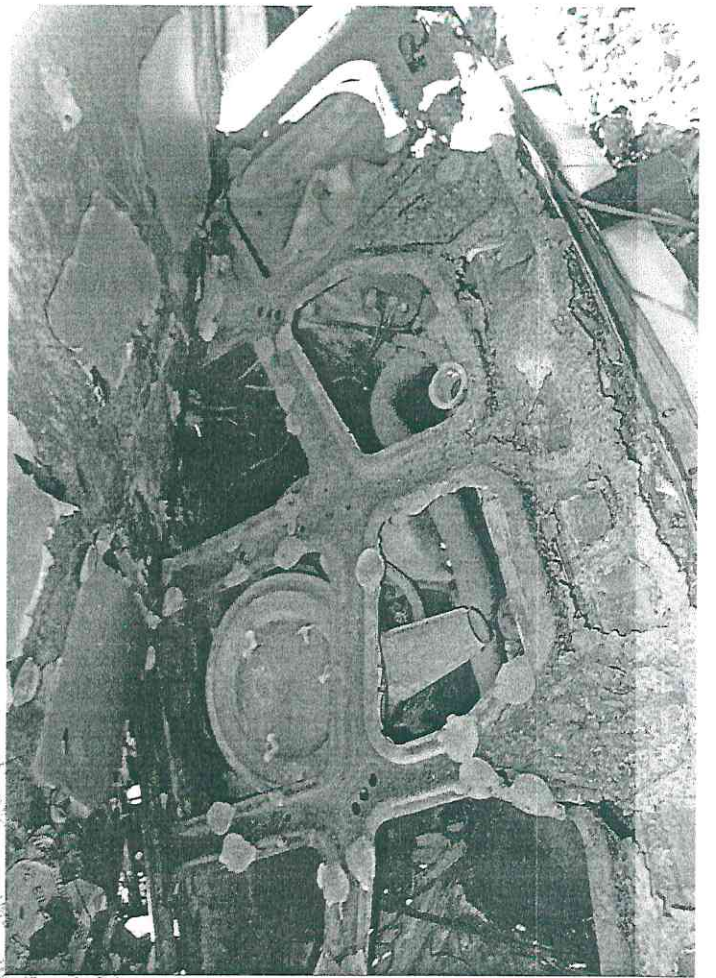
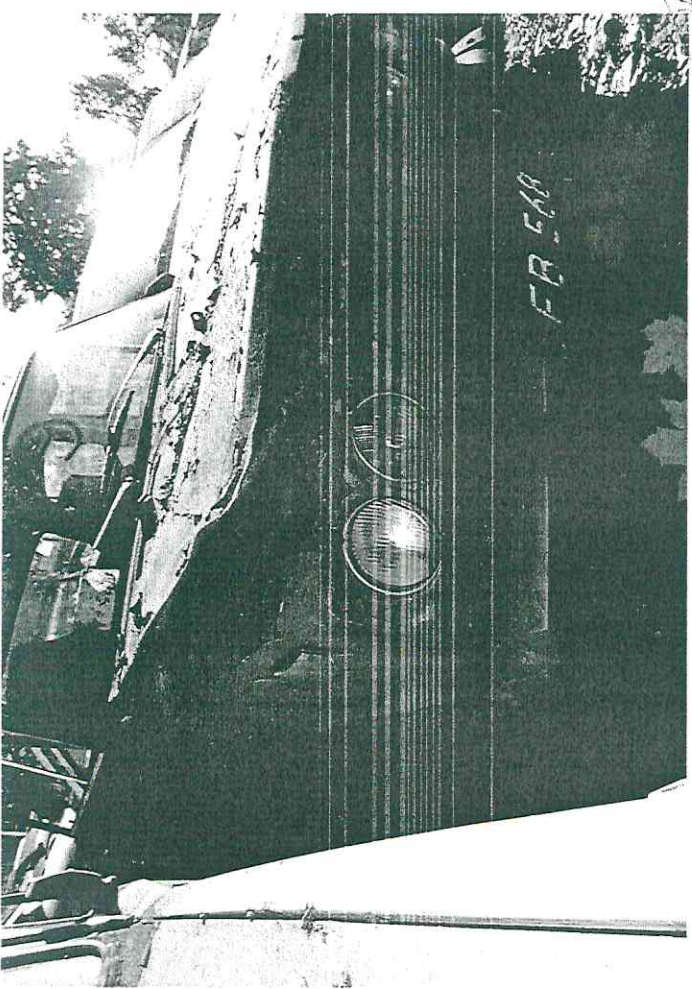
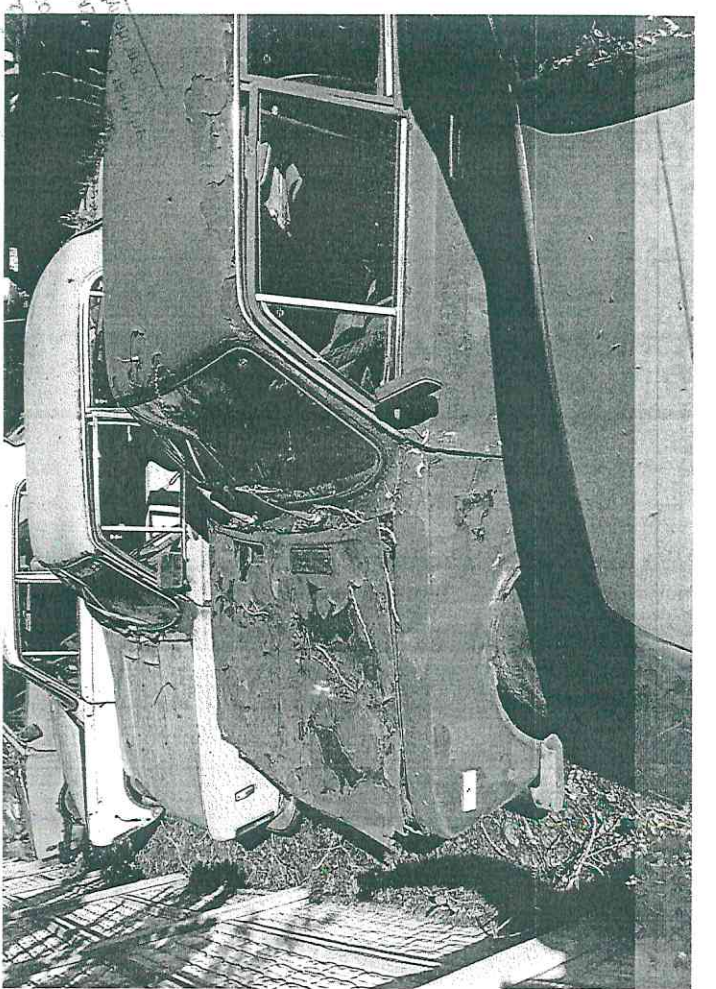
w załączeniu wydruk zdjęć aktualnego stanu pojazdu – szt.8.

1. NADWOZIE, stwierdzono: oznaczenie nr nadwozia nieczytelne. Elementy nadwozia w tym: błotniki przednie, antrapa, reflektory, lampy tylne, zderzaki świadczą „zmianie nadwozia” na późniejszy model 2106. Wnętrze w tym deska rozdzielcza, wskaźniki z Łady 2101. Nadwozie z zawansowaną korozją elementów nośnych i poszycia zewnętrznego. Korozja perforacyjna progów, podszybia, podłogi, dolnych części drzwi, połączeń zgrzewanych, podłużnic oraz okolic punktów mocowania zawieszek. Lakier, zmatowiony z korozją płatową.

2. SILNIK, stwierdzono: niesprawny, z uwagi na długotrwały przestój bez zabezpieczenia, korozji uległy również elementy wewnętrzne silnika.

3. PODWOZIE, stwierdzono: zespoły podwozia niesprawne, mocno skorodowane, Układy hamulcowe zasadniczy – niesprawny, skorodowane elementy układu; koła zablokowane hamulec pomocniczy – niekompletny, niesprawny.

5. OSPRZĘT I WYPOSAŻENIE POJAZDU, stwierdzono: wnętrze: tapicerka siedzeń, boczaków i wykładzin, brudna, zbutwiała, podarta. Osprzęt elektryczny z przodu - uszkodzony, skorodowany. Brak akumulatora. Ogumienie 175/70 R13: - o dużym stopniu zużycia, bez powietrza, uszkodzone (sparciałe przednie uszkodzenia mechaniczne).

**Stwierdzony stan techniczny pojazdu**, zużycie, korozja, uszkodzenia kolizyjne i przestój, kwalifikują pojazd jedynie na złom.
